COMMUNE DE CHAUMONT (74)

DIAGNOSTIC GEOTECHNIQUE SUR UNE ANCIENNE BATISSE FISSUREE

DIAGNOSTIC GEOTECHNIQUE

MISSION DE TYPE G5 (NORME NFP 94-500 DE NOVEMBRE 2013)

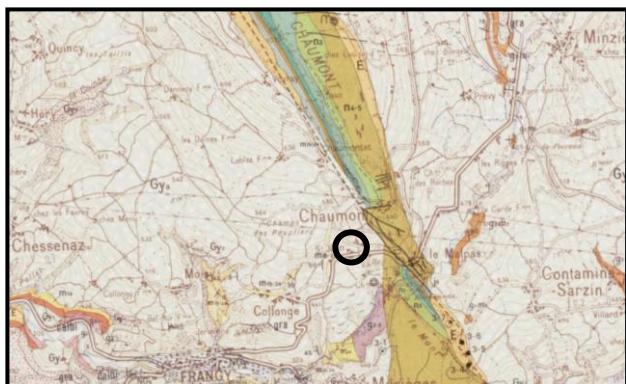
Extrait de la carte géologique au 1/50000

Sillon molassique péri-alpin.

Glaciaire würmien : Moraine argileuse.

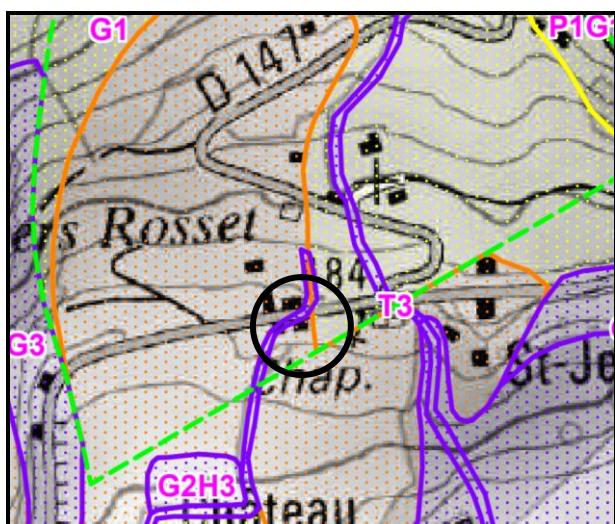
Extrait de la carte des aléas de CHAUMONT

- ↳ **Risques naturels** : zone de glissement de terrain, aléa moyen.

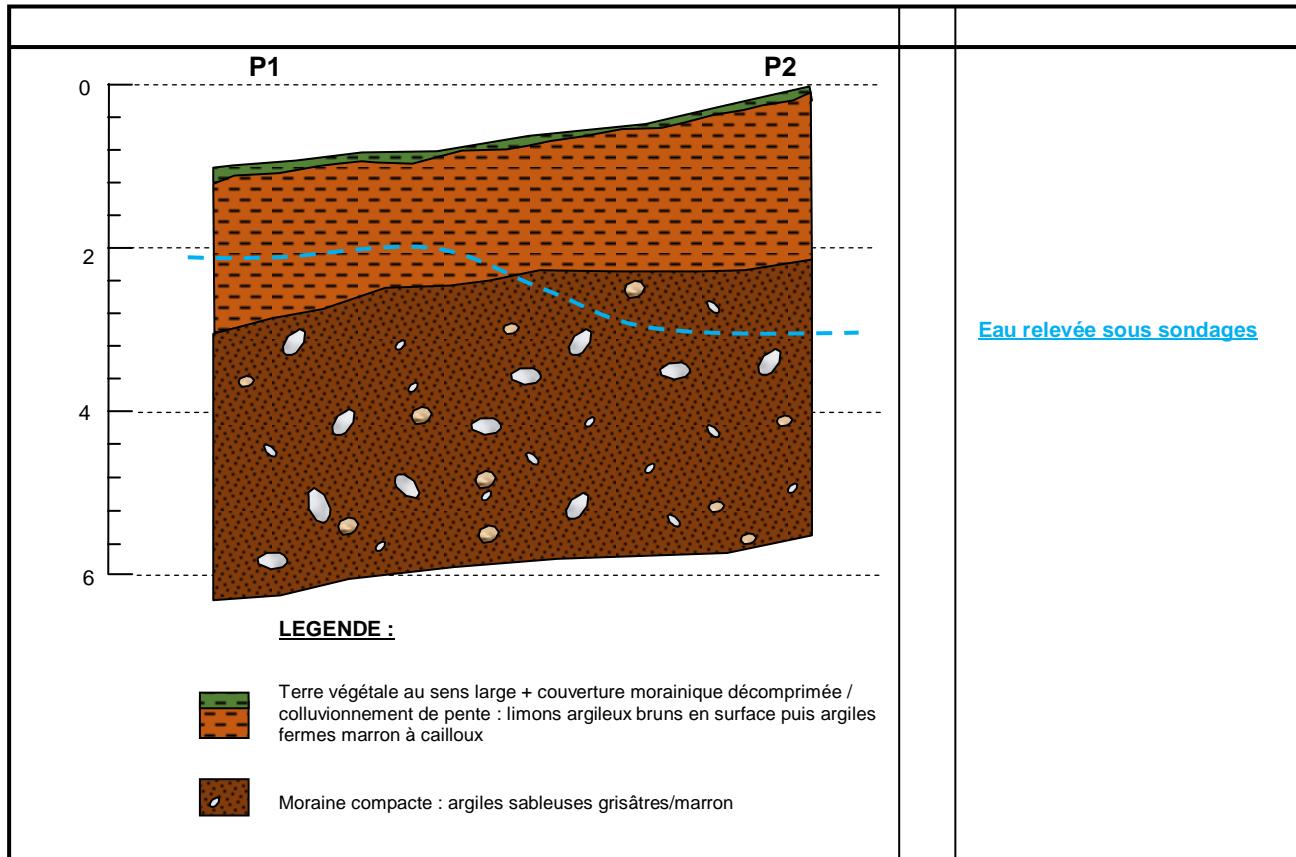
La coupe lithologique présentée ci-dessus est schématique et donnée à titre d'indication, elle ne peut se substituer aux conclusions émises dans le paragraphe III/ CONCLUSIONS.

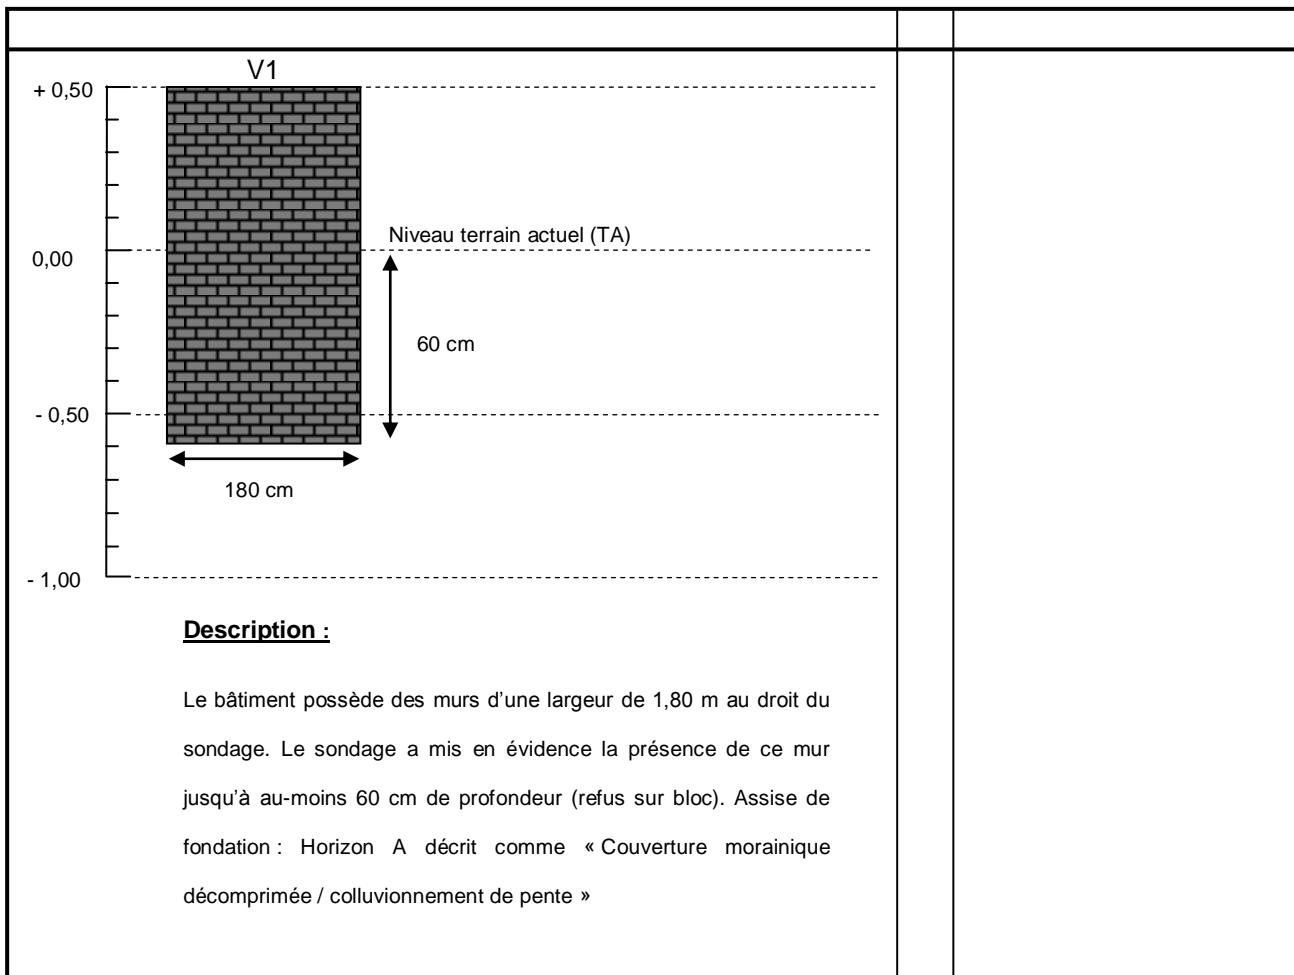
Nombre de sondages réalisés : 1 (**V1**)

- Un contrôle de fondation à la pelle / pioche des fondations existantes apportent les précisions suivantes :
 - une épaisseur du mur aval d'environ 1,80 m au droit du sondage,
 - les murs latéraux ont une épaisseur d'environ 1,00 m,
 - les murs descendent à plus de 60 cm par rapport au terrain actuel (refus du sondage sur bloc).
- Deux sondages pénétrométriques ont été réalisés en secteur aval (cf. plan en annexes).

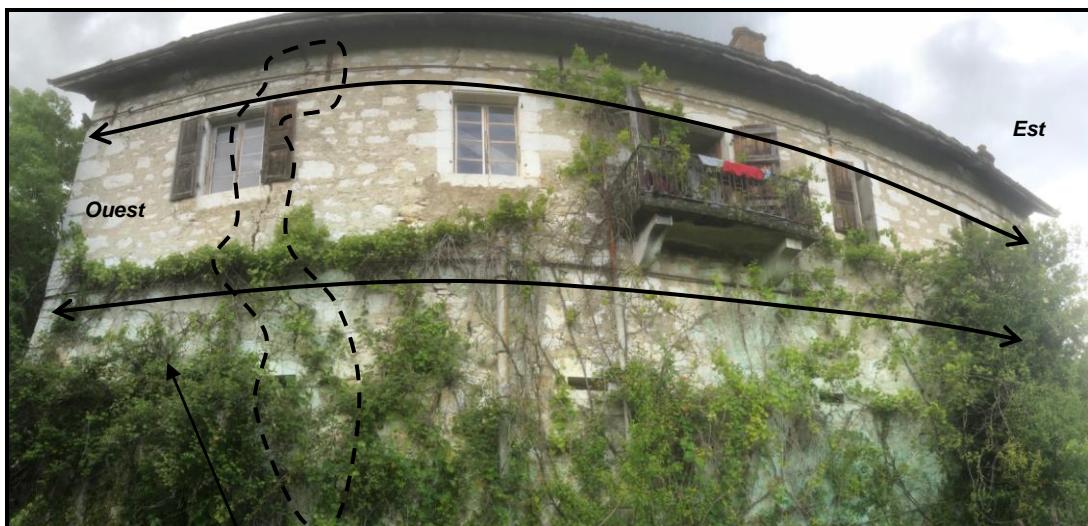
- La construction de la bâtie date des années 1800 (source propriétaire) avec un niveau enterré et présente plusieurs chainages complémentaires extérieurs (tirants sur façade Sud et Nord + profilés métalliques sur façade Est et Ouest, tirant central sur section Ouest en SS).

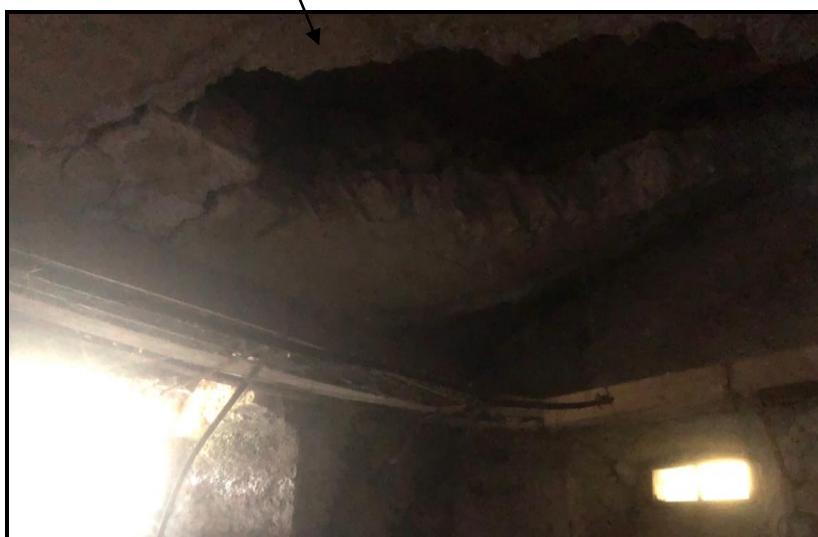
- Une fissuration importante a été observée en façade sud (aval) et ouest. On retrouve dans une moindre mesure cette fissuration en partie amont (rappel).
- La construction présente une cave voutée (niveau enterré) qui s'est effondrée en partie Ouest.

Nous avons constaté une différence de portance notable entre l'assise Est et Ouest, de part et d'autre de la fissuration, probablement liée aux différences de teneur en eau entre ces deux secteurs (notion non expliquée à l'heure actuelle, eaux parasites issues du bâti ? circulations naturelles privilégiées ?). La DDC estimée en sous-face de fondations (nombreuses inconnues de structure néanmoins) est de 2 à 3 bars. Un tassement différentiel a pu se développer au cours de la longue vie du bâti, mais n'explique pas à lui tout seul l'amplitude prononcée des désordres. La structure est également à incriminer et vérifier.

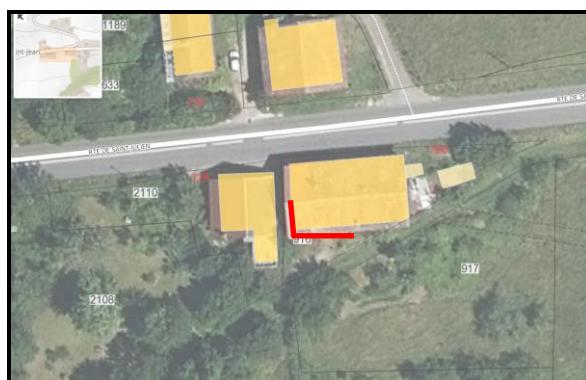
Compte tenu de ces éléments, dans le cadre d'une rénovation de la bâtie, nous préconisons bien évidemment de reprendre et rigidifier la structure (à réaliser par BE Structures), mais également de réaliser un renforcement de sol sous la moitié Ouest du mur aval du bâtiment + moitié du retour latéral Ouest par injection de résine expansive. Notion à valider ou non après analyses laboratoire spécifiques d'échantillons de sol dans le cadre d'un complément d'étude.

Remarque importante : toute modification de la structure porteuse ou ajout de charges significatives sont fortement déconseillés. Etude préalable obligatoire le cas échéant (sol et structures).

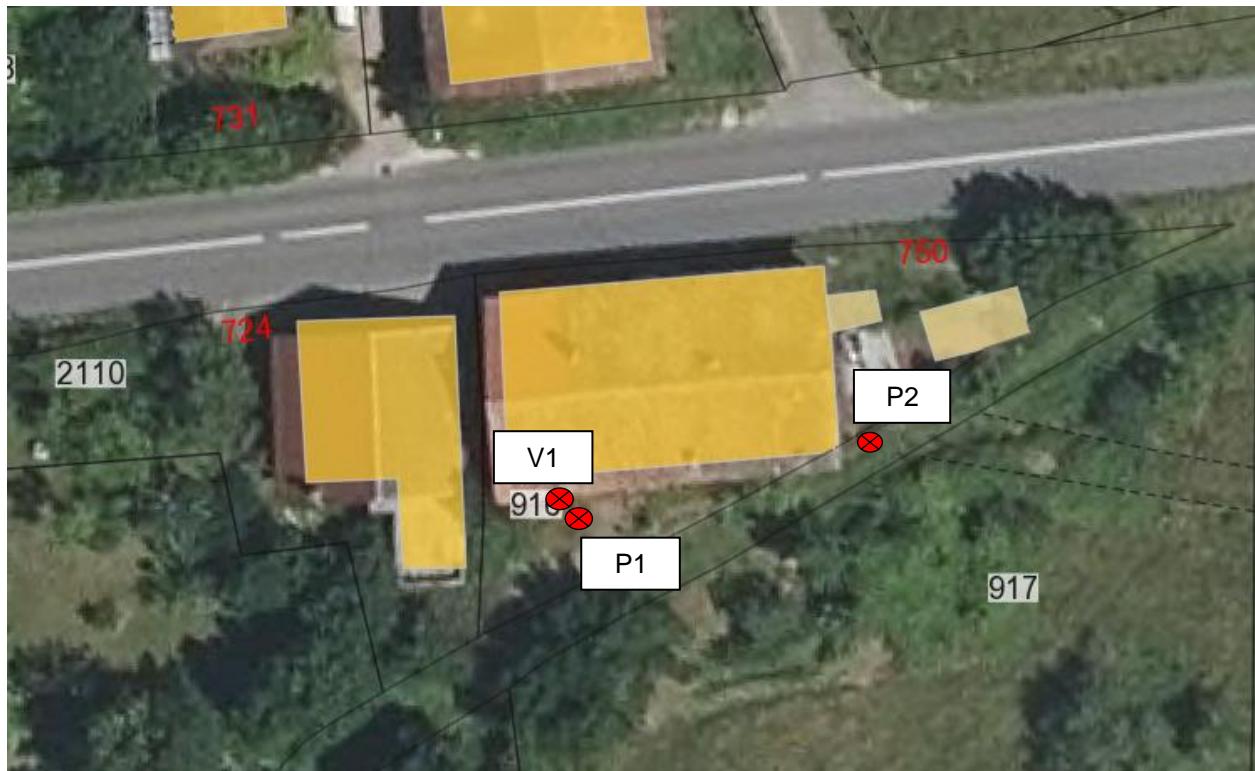
PLAN D'IMPLANTATION DES SONDAGES GEOTECHNIQUES

● P1 Sondages pénétrométriques

● V1 Visuel fondations

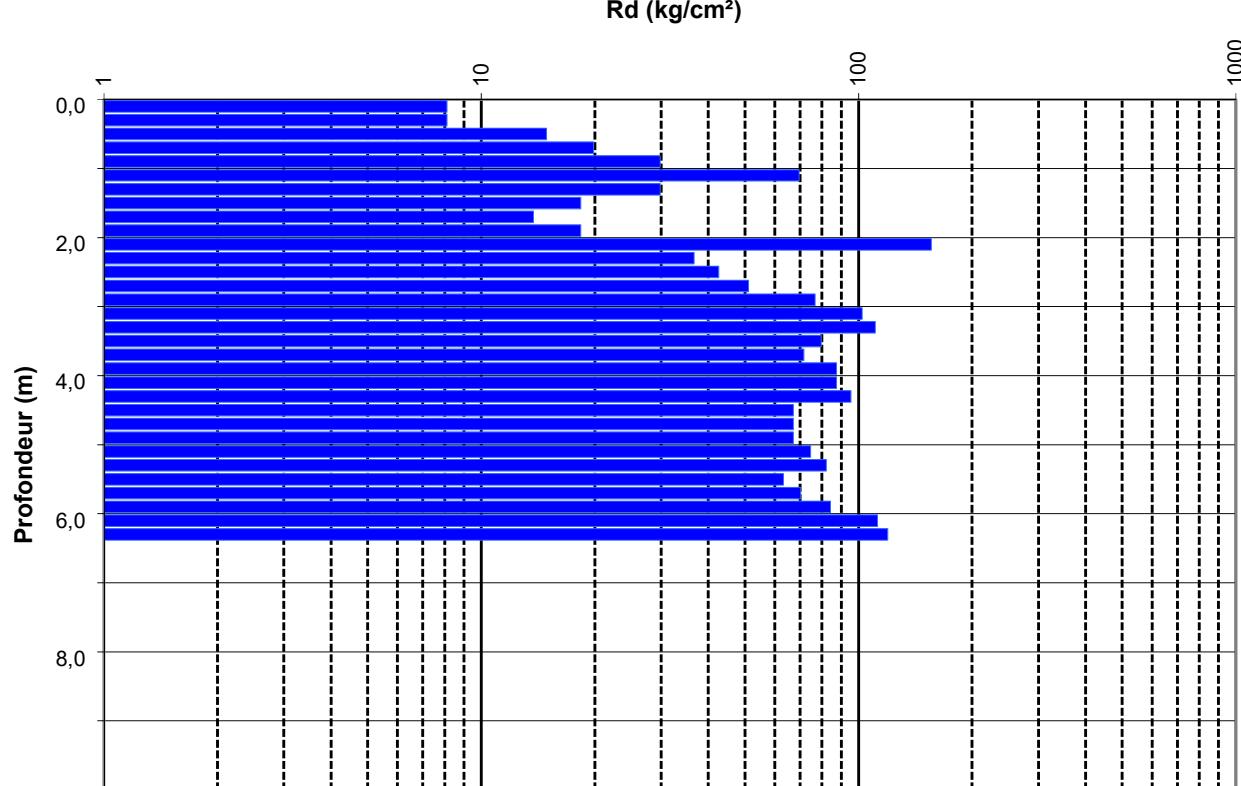
Sondage n° P1

Pénétromètre dynamique super-lourd PAGANI TG 63 x 100 (type B selon NF 94-115)

Poids mouton	M = 63,50 kg
Hauteur de chute	H = 0,75 m
Diamètre de la pointe	D = 50,5 mm
Surface de base pointe	A = 20 cm ²
Angle d'ouverture pointe	90°
Longueur tige	La = 1,00 m
Poids tige	Ma = 6,30 kg/m
Graduation tige	P1 = 0,10 m
Mesure avancement	0,20 m

$$R_d = \frac{M \cdot H}{e} \cdot \frac{1}{1 + \frac{P'}{M}} \cdot \frac{1}{A}$$

Sondages	P1	P2
Nature des terrains		
<i>Niveau d'eau sous sondages (m)</i>	<i>Humidité relevée à partir de - 1,20 m / TN</i> <i>Circulation d'eau relevée à - 2,00 m / TN</i>	<i>Humidité relevée à partir de - 3,00 m / TN</i> <i>Circulation d'eau relevée à - 4,40 m / TN</i>
Profil type	Profondeur	
A : Terre végétale + couverture morainique décomprimée / colluvionnement de pente : limons argileux bruns en surface, puis argiles fermes marron à cailloux Rd_{moy} : 15 à 50 kg/cm ²	0,00 2,00 m	0,00 2,20 m
B : Moraine compacte : argiles sableuses grisâtres/marron Rd_{moy} : 40 à 100 kg/cm ²	2,00 6,40 m	2,20 5,40 m
Profondeur reconnue – AV : arrêt volontaire / R : refus	6,40 m - AV	5,40 m - AV

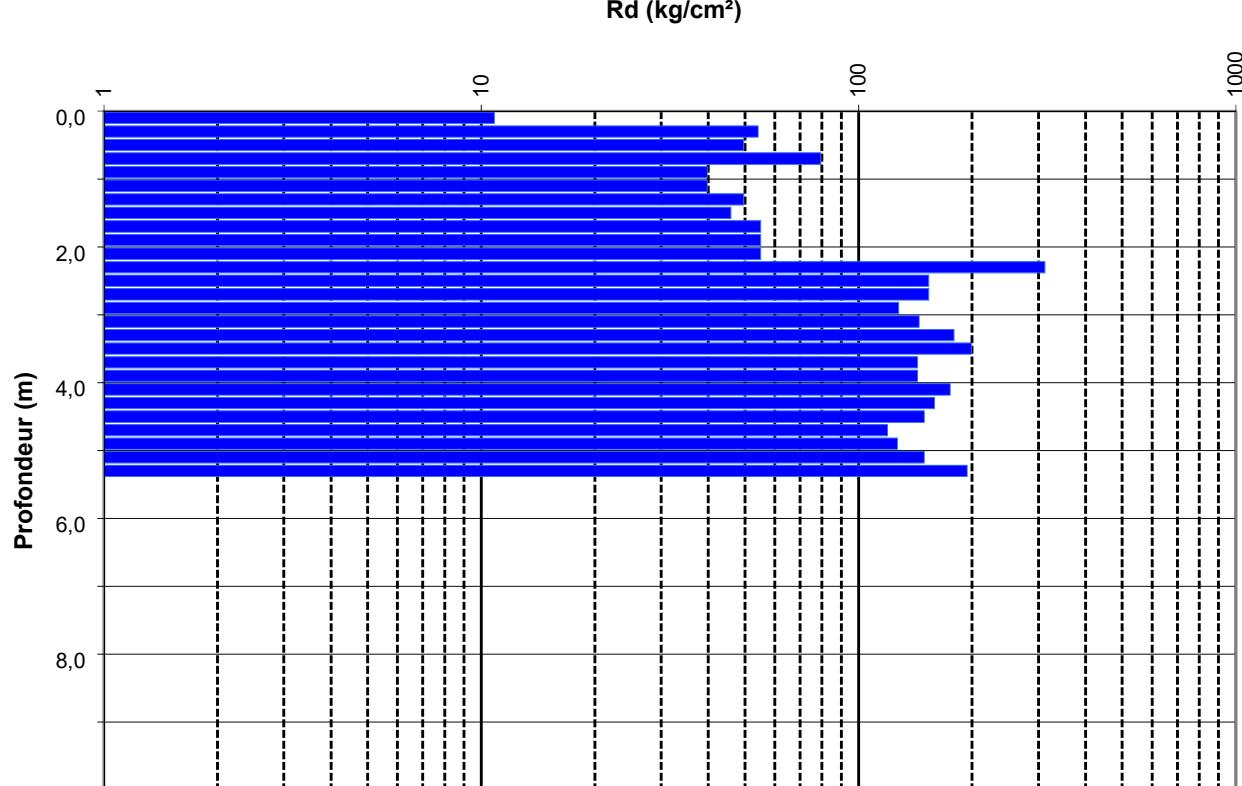
Sondage n° P2

Pénétromètre dynamique super-lourd PAGANI TG 63 x 100 (type B selon NF 94-115)

Poids mouton	M = 63,50 kg
Hauteur de chute	H = 0,75 m
Diamètre de la pointe	D = 50,5 mm
Surface de base pointe	A = 20 cm ²
Angle d'ouverture pointe	90°
Longueur tige	La = 1,00 m
Poids tige	Ma = 6,30 kg/m
Graduation tige	P1 = 0,10 m
Mesure avancement	0,20 m

$$R_d = \frac{M \cdot H}{e} \cdot \frac{1}{1 + \frac{P'}{M}} \cdot \frac{1}{A}$$
